**PROYECTO 12/08 MODIFICACIÓN Nº 3 DE LAS OBRAS DEL RECRECIMIENTO DEL
EMBALSE DE YESA SOBRE EL RÍO ARAGÓN, ADENDA CON MEDIDAS
CORRECTORAS DEL IMPACTO AMBIENTAL Y PLAN DE RESTITUCIÓN TERRITORIAL
DE SU ENTORNO (NAVARRA Y ZARAGOZA).**

**-INFORME AL GOBIERNO DE NAVARRA SOBRE LOS MOVIMIENTOS DETECTADOS
EN LA MARGEN DERECHA DE LA CERRADA Y PROPUESTA DE ACTUACIÓN-**

**INFORME ESTADO DE LA LADERA DERECHA Nº 1
ENERO 2013**

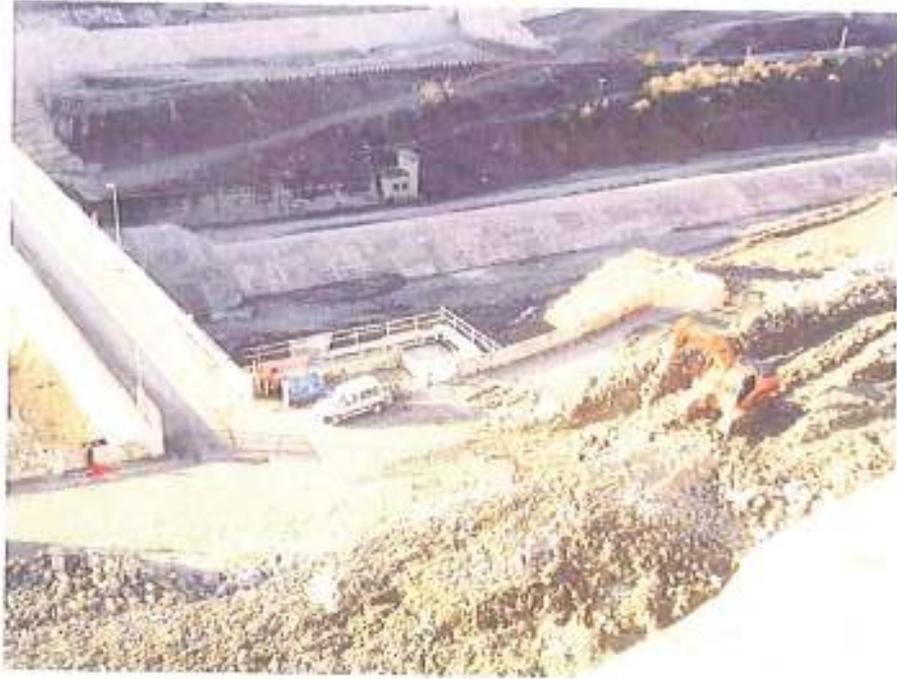
FOTOGRAFÍA 1.- Demolición muro mampostería entre cotas 502 - 490

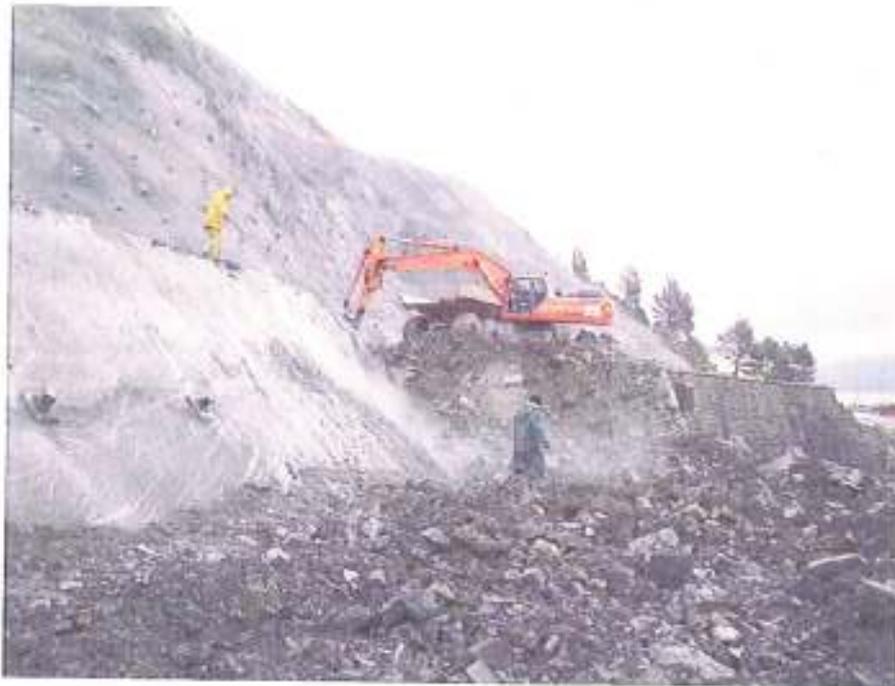
FOTOGRAFÍA 2.- Excavación entre cotas 502 - 490

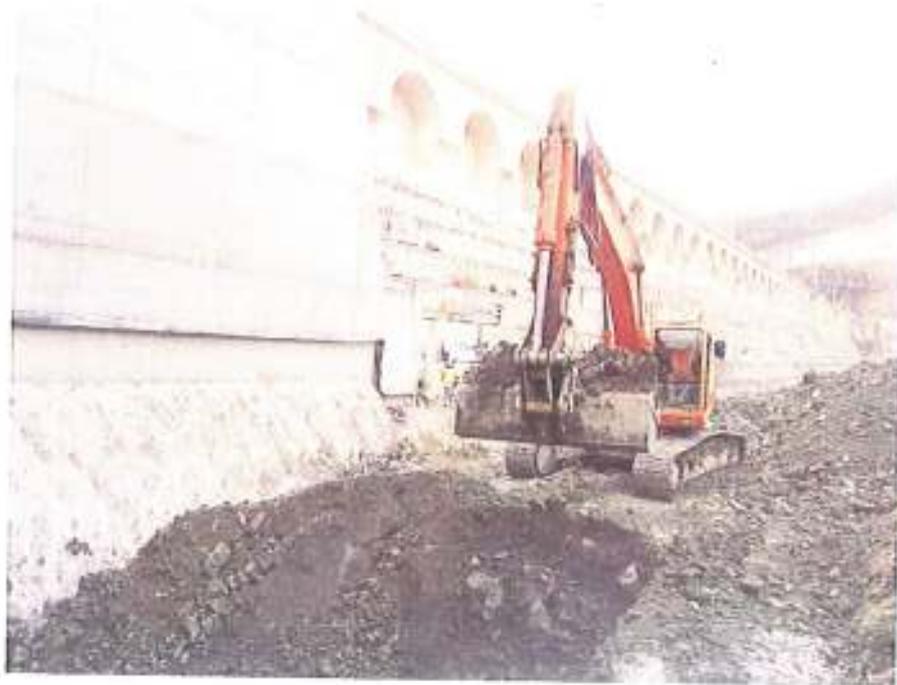
Del mismo modo, se ha excavado aguas abajo de los bloques 1 y 2 de la presa existente, para sanear la cimentación y apoyo de los rellenos de hormigón que llegarán hasta el apoyo del plinto.

FOTOGRAFÍA 3.- Excavación aguas abajo bloques 1 y 2 de la presa existente

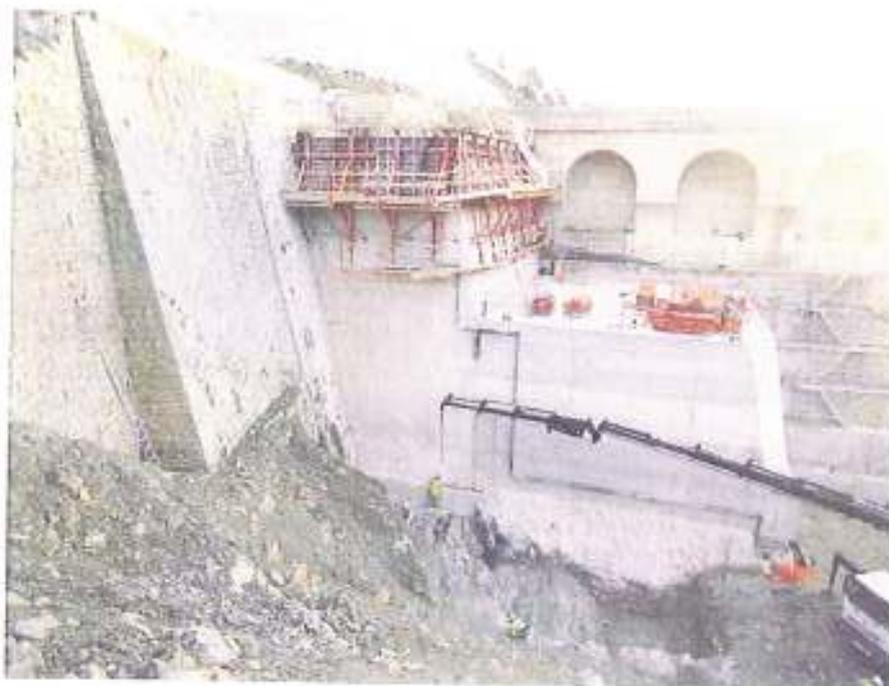
FOTOGRAFÍA 4.- Limpieza manual aguas abajo bloques 1 y 2 de la presa existente

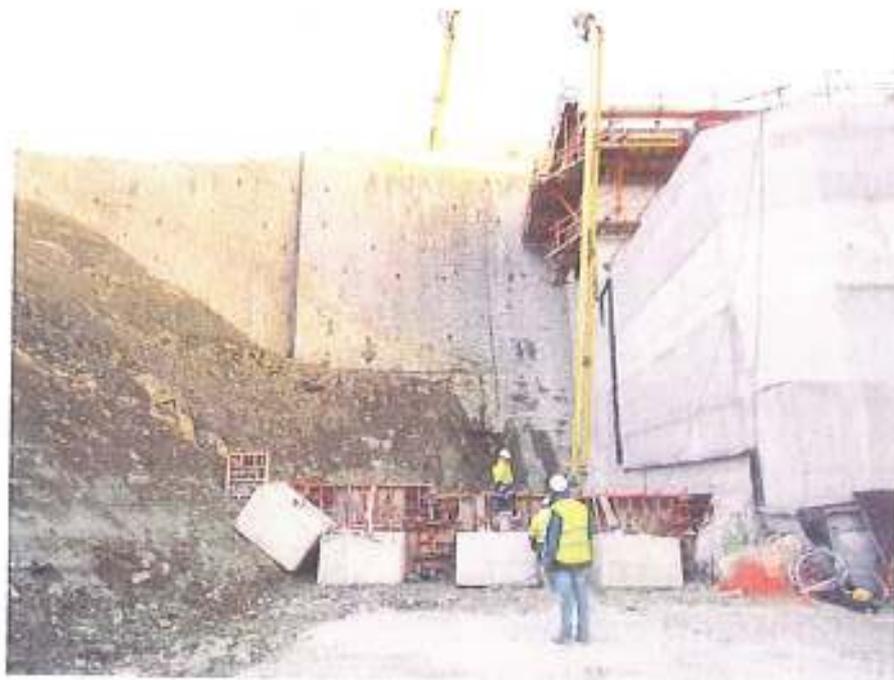
Entre las fechas indicadas, se ha procedido al hormigonado de la 1ª fase de hormigonado del relleno de hormigón aguas debajo de los bloques 1 y 2 entre las cotas 466.4 y 470.80.

FOTOGRAFÍA 5.- Hormigonado aguas abajo bloques 1 y 2 de la presa existente

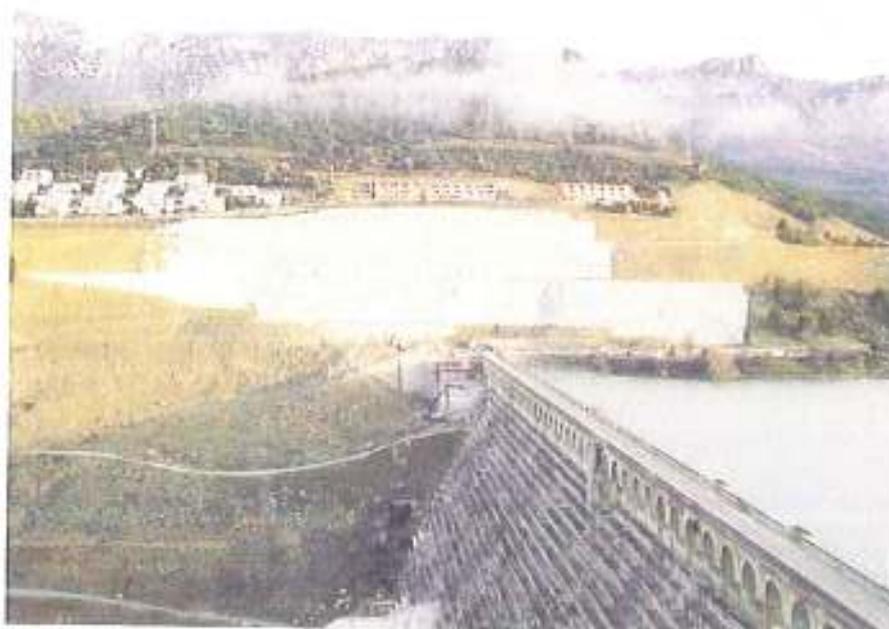
FOTOGRAFÍA 6.- Vista general de los trabajos en la ladera derecha
