Síntesis del informe de investigación de suelos en el emplazamiento de Huntsman en Pamplona, Navarra (España)

HUNTSMAN

Proyecto 0058318
Marzo 2007

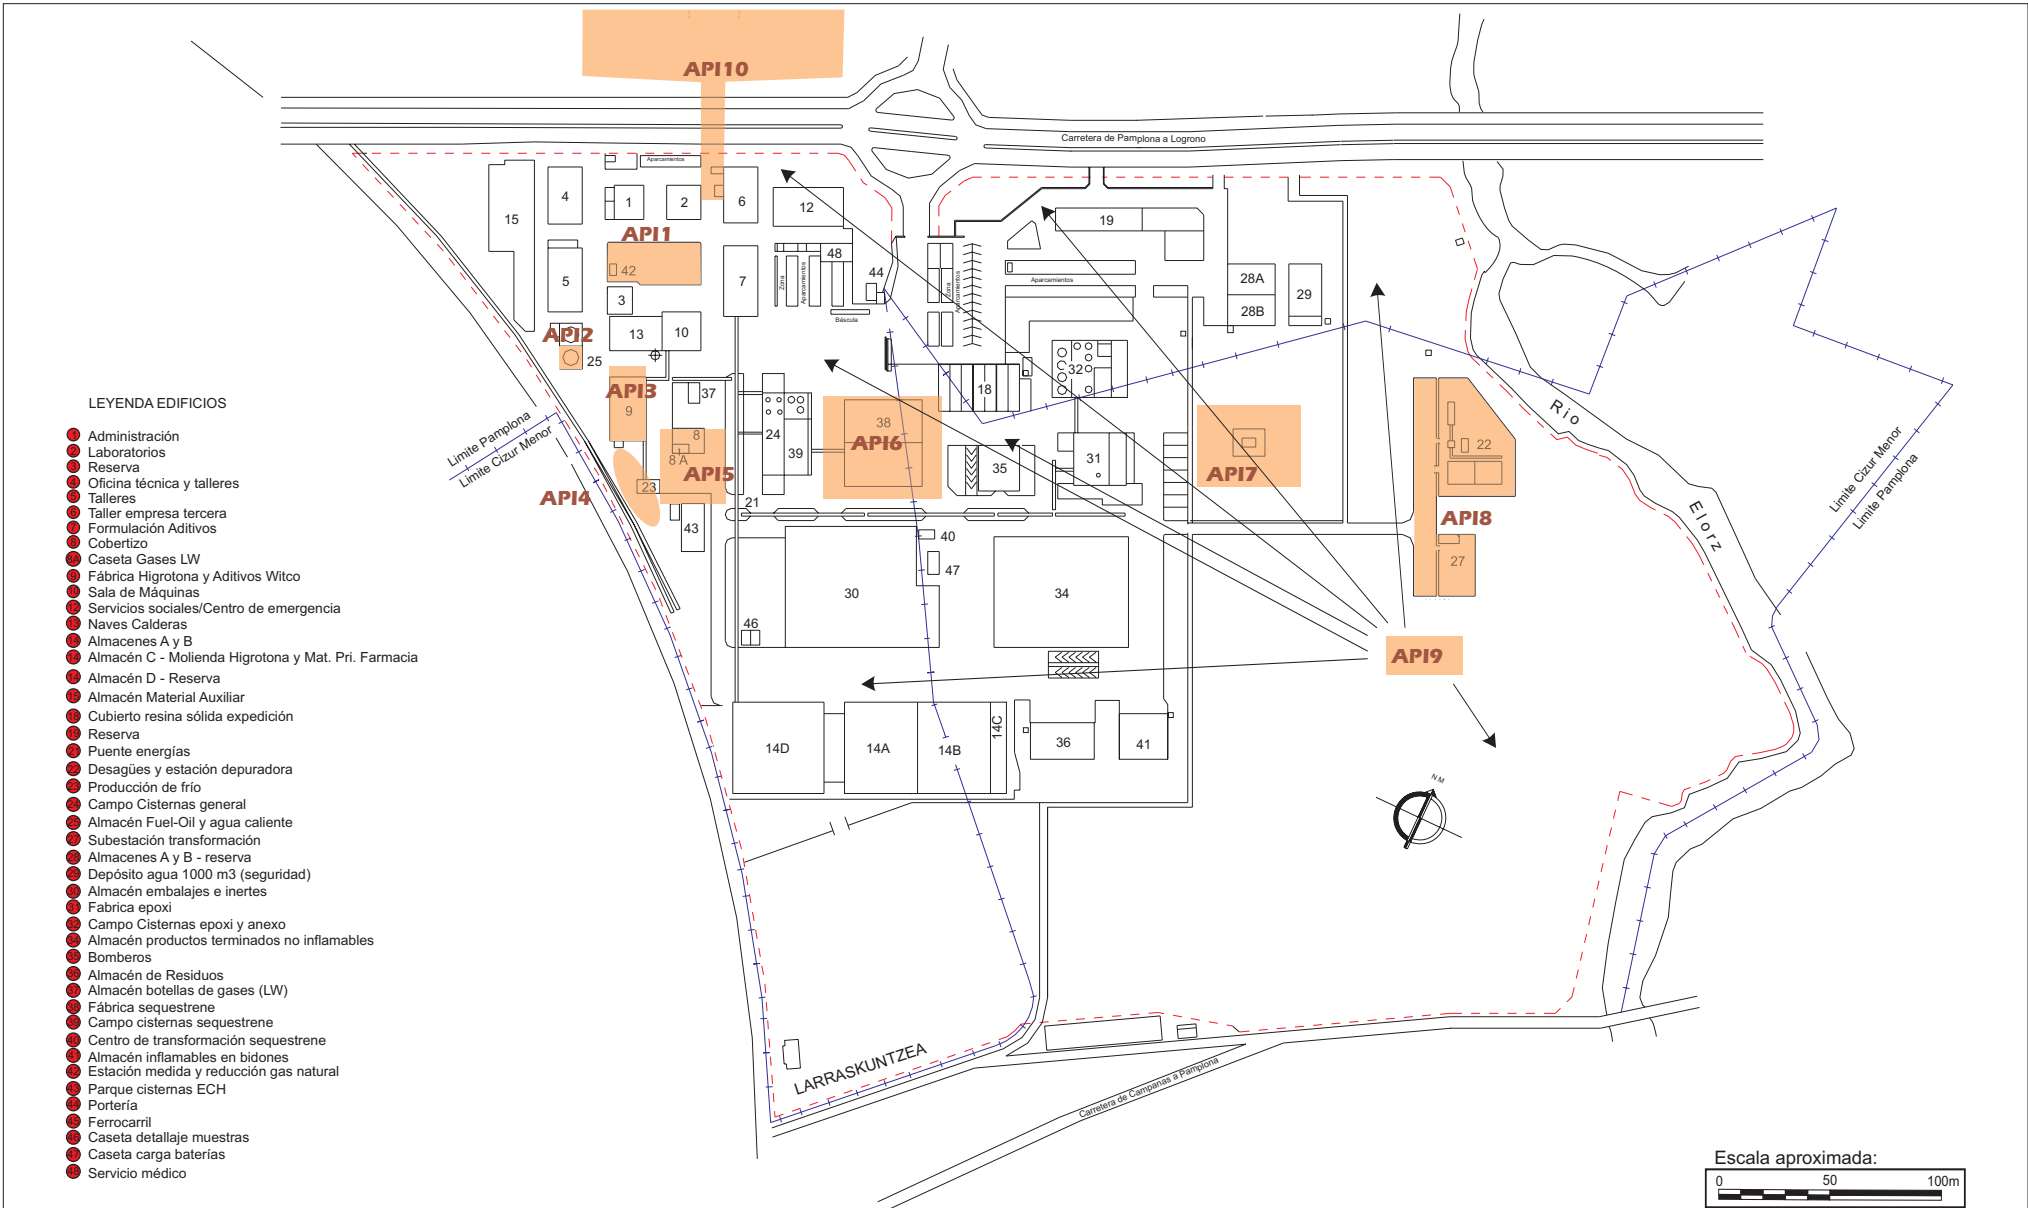
ERM IBERIA, S.A. Francisco Gervás, 17 1º 28020 Madrid Tel. +34 91 4111440 & Gran Via de les Corts Catalanes 604, 7º-1º 08007 Barcelona Tel. +34 93 3172020		Hoja A4	<h1>Figura 2</h1>	
Fecha Diciembre 2006		Dibujado por RA		
Revisado por DB

Según la revisión de la información disponible, se han identificado un total de 10 Áreas de Potencial Interés (APIs) (ver *Figura 2*) que han sido objeto de este estudio: Estos APIs son:

- API 1 - Antiguo Edificio de Producción nº3 (Actualmente, una pequeña zona ajardinada)
- API 2 - Antiguo Tanque Aéreo de almacenamiento de Fuel Oil (AST)
- API 3 - Actual Edificio de Producción nº 9.
- API 4 -Antigua área de almacenamiento de restos de virutas de hierro tierras de filtración.
- API 5 - Antiguo área de Tanques de Almacenamiento Aéreos.
- API 6 - Antiguo Taller de Subcontratista.
- API 7 - Antiguo área de prácticas de extinción de incendios.
- API 8 - Planta de Tratamiento de Aguas Residuales.
- API 9 - Evaluación de la Migración Potencial de la Pluma.
- API 10 - Antigua Planta de Tratamiento de Agua Residual.

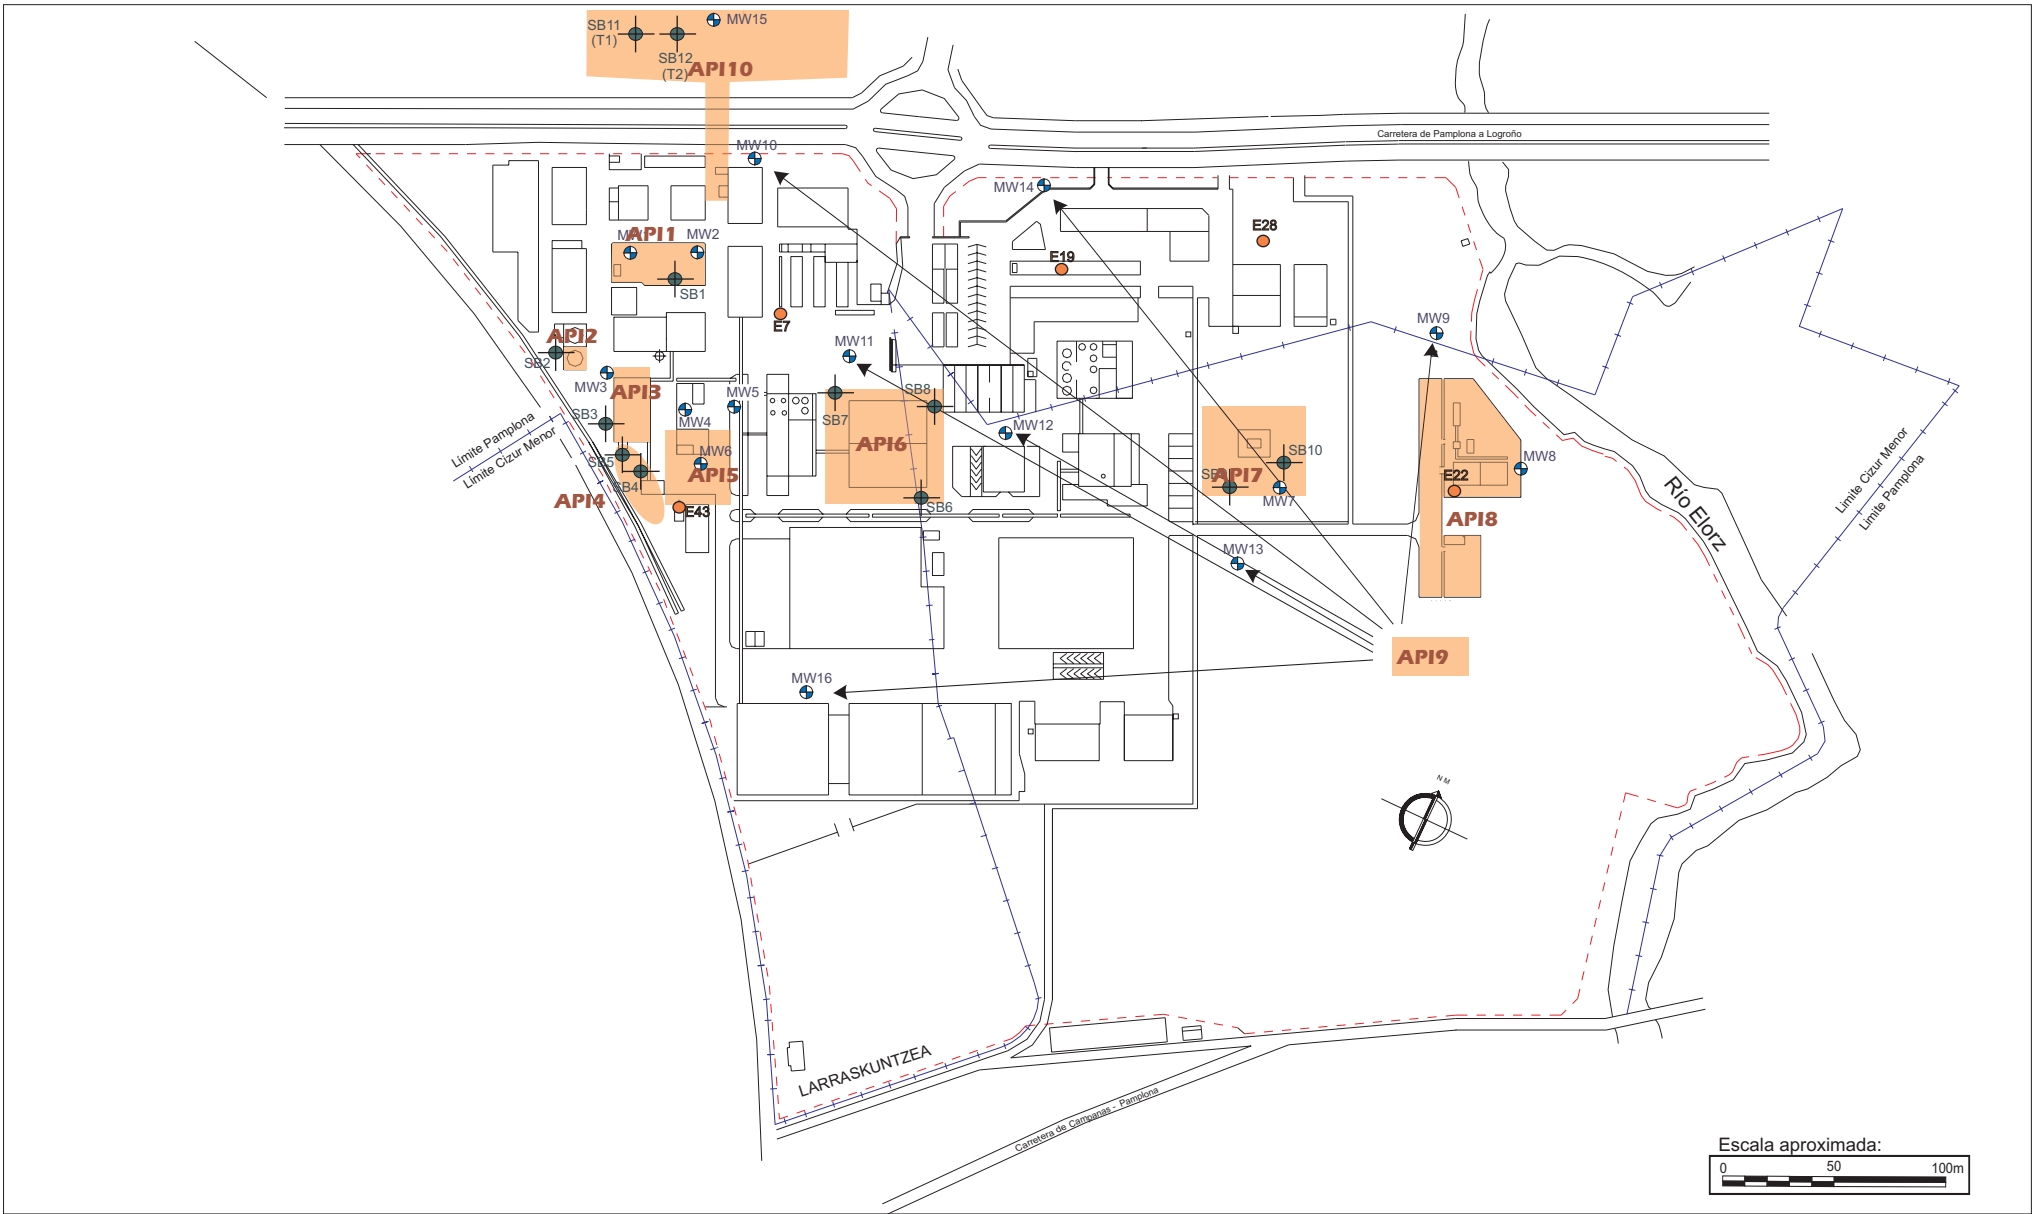
Figura 4

La localización de los sondeos y piezómetros instalados en esta investigación se muestra en la *Figura 4*. Los resultados analíticos de suelo del emplazamiento indican la presencia de ciertos compuestos por encima de los valores referencia, tal y como se describe a continuación:

- *Metales*: Los metales se detectaron en concentraciones por debajo de los NGR para los usos industriales y residenciales.
- *Hidrocarburos Totales del Petróleo (TPH)*: una muestra suelo, SB04 (0.5) dentro del API 4 (*antiguo área de almacenamiento de restos de virutas de hierro y tierras de filtración*) presentaba concentraciones de TPH (2.276 mg/kg) por encima de los NGR (50mg/kg).

- *Compuestos Orgánicos Volátiles (COVs)*: una muestra de suelo MW04(1.5) localizada en el API 3 (*Edificio de Producción nº 9*) excedía los valores de referencia para el benceno (NGR y VIE(B)), para un escenario de uso “urbano” del suelo.

- *Pesticidas*: Los pesticidas se detectaron en los siguientes APIs: API 1 (*Antiguo Edificio de Producción nº 3*), API 3 (*Actual edificio de Producción nº 9*), API 4 (*Antiguo área de almacenamiento de restos de virutas de hierro y tierras de filtración*), y API 10 (*Antigua planta de tratamiento de agua residual*). Dos muestras de suelo SB1(1.4) y SB11(1.0) presentaban concentraciones de p,p-DDT que excedían los NGR y VIE (B) para uso “urbano”. Además, la muestra de suelo SB11(1.0) excedía los NGR y VIE(B) para p,p DDE un uso “urbano” del suelo.

- *Hidrocarburos Totales del Petróleo*: El TPH sólo se detectó en una muestra de agua (MW04) (1.766µg/l) dentro del API 3 (*Actual Edificio de Producción n° 9*). La concentración detectada está por encima de los valores de referencia del RD 1541/1994 (Tipo A1) (50 µg/l) y del DIV (600µg/l).

- *Compuestos Orgánicos Volátiles (COVs)*: Los resultados analíticos indican que en la muestra MW04 (23µg/l) dentro del API 3 (*Edificio de Producción n° 9*) se detectaron concentraciones de COVs de 1,2 Dicloroetanos por encima del DIV (20µg/l).

- *Pesticidas*; Se detectaron concentraciones de pesticidas p,p-DDD y p,p-DDT por encima del DIV en dos muestras del API (*Antiguo Edificio de Producción n° 3*) y API 3 (*Actual edificio de Producción n° 9*), MW01 (0.130µg/l) y MW04 (0.117µg/l) respectivamente.

- Realización de una Evaluación Cuantitativa de Riesgos de acuerdo con los requisitos del Real Decreto 9/2005 para su presentación ante las Autoridades Competentes. El alcance de análisis de riesgo incluirá aquellas áreas y compuestos cuyas concentraciones excedieron los valores NGR (para suelos) y los Valores de Intervención Holandeses (para aguas subterráneas). El análisis de riesgo evaluaría los receptores actuales y futuros en el emplazamiento. Este requisito se confirmará por el Servicio Integral Ambiental del Departamento de Medioambiente, Ordenación del Territorio y Vivienda de Navarra.

- En función de los hallazgos del análisis cuantitativo de riesgos, podría ser necesario la realización de un Plan de Saneamiento para su presentación ante las Autoridades Competentes. No obstante, basándose en las concentraciones detectadas, es probable que el saneamiento sea limitado, y si éste fuera necesaria, podrías ejecutarse en conjunción con las actividades futuras de demolición.
