CONTROL DE NITRATOS DEL BARRANCO DE LA  
VALTRAVIESA PARTIENDO DE LA VENTA DE SAN  
MIGUEL HASTA EL TÉRMINO DE LAS PLANILLAS  
DE MARCILLA  
(03/08/2021)

## ORTOFOTO CON PUNTOS DE CONTROL

### BARRANCO DE LA VALTRAVIESA

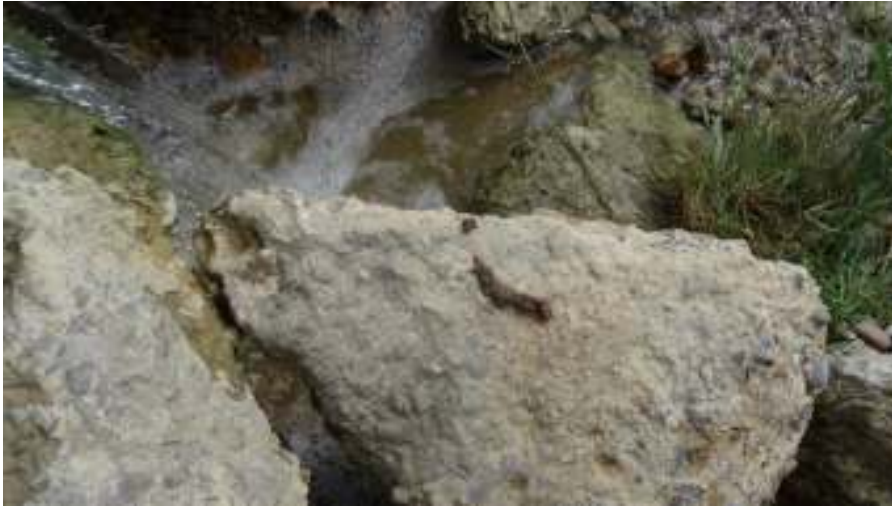
Excrementos de nutria en el barranco de la Valtravisesa justo en el punto de control N° 2

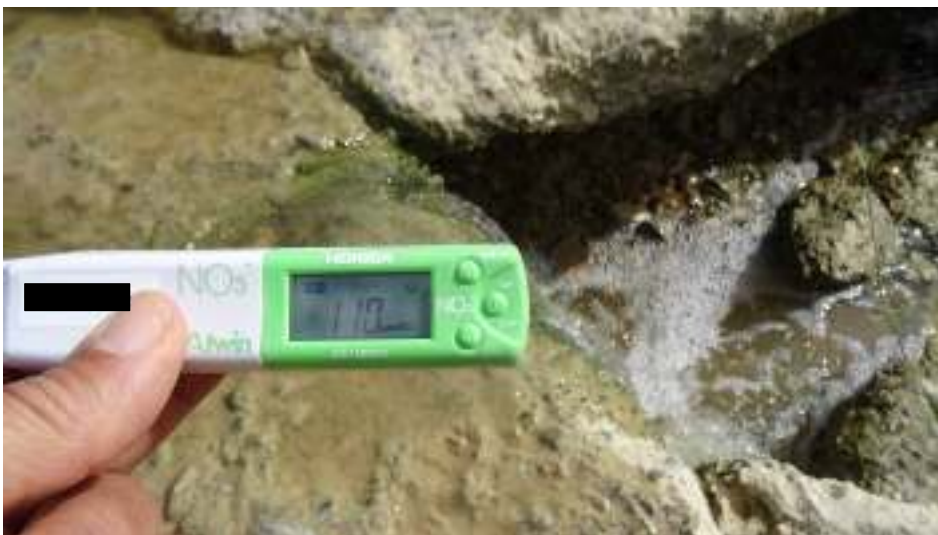
El análisis de los puntos indicados se realizan in situ con un medidor para nitratos ( $\text{NO}_3$ ) Horiba LAQUAtwin Model : SO40.

*Medición in-situ de nitratos en el punto de control N° 2.*

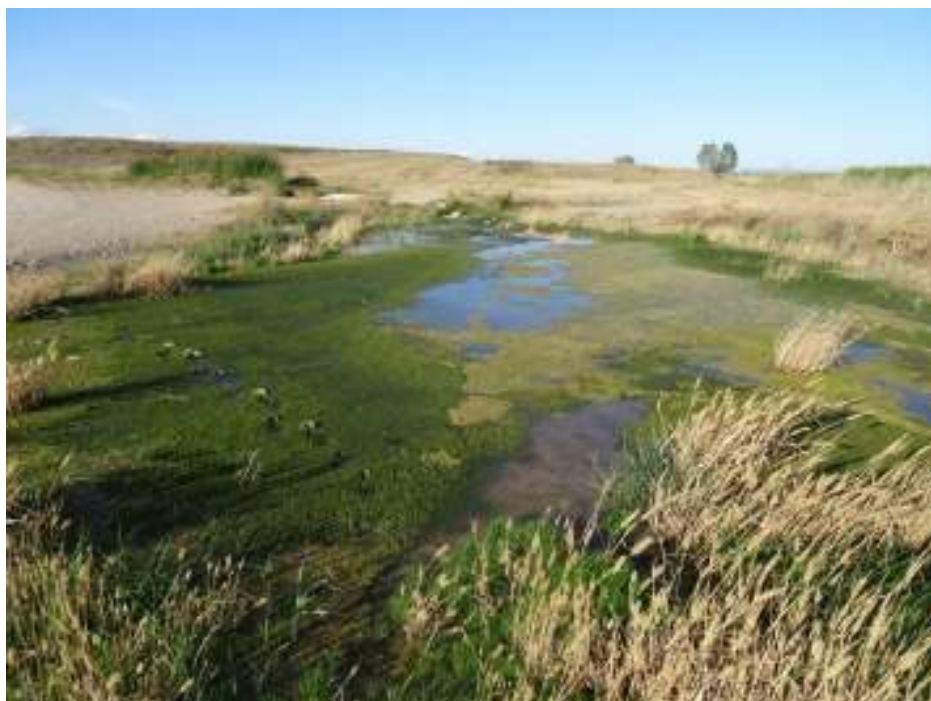
*Balsa de aguas estancadas donde termina el barranco de la Valtraviesa. La mayoría de estas aguas contaminadas por nitratos, al no tener ninguna salida, acaban llegando al nivel freático afectando a la masa de agua subterránea de la margen derecha del río Aragón.*

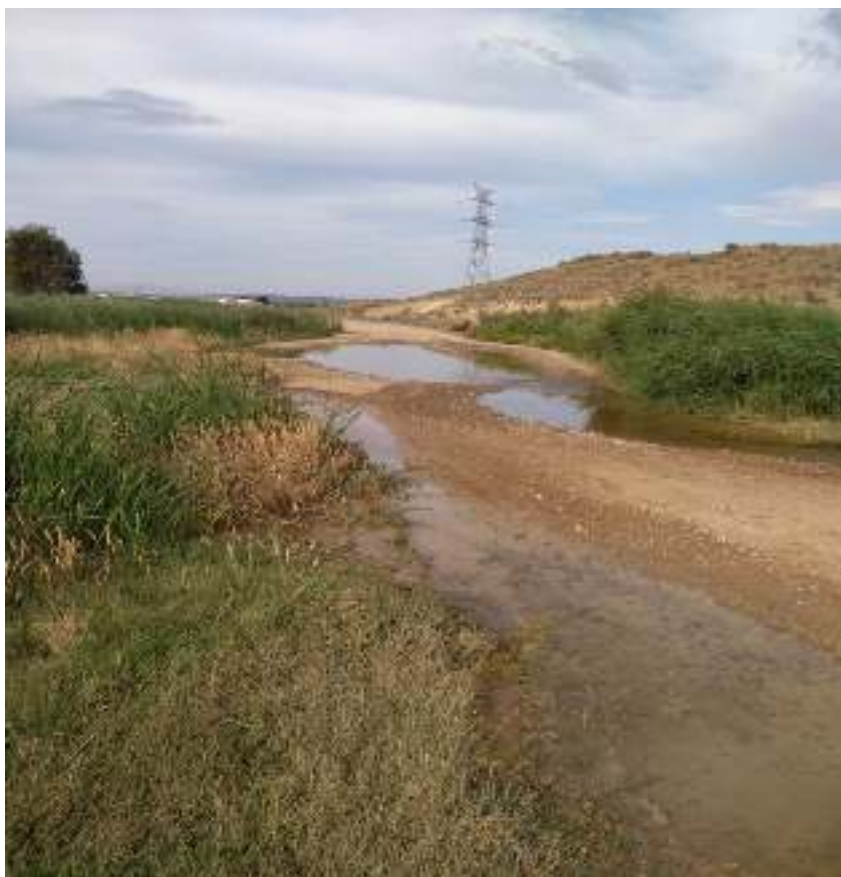
\*El punto de medición N°-5, se realiza en las escorrentías producidas por el riego aspersión junto a la zona denominada “La Serna” margen derecha río Aragón. Estas aguas de escorrentías están muy contaminadas de nitratos y permanecen estancadas obstruyendo el paso del camino, filtrándose al nivel freático por carecer de salida natural.

*Aguas estancadas y muy contaminadas por nitratos, en el camino y alrededores fruto de las escorrentías por riego aspersión, término de La Serna, Marcilla.*
