**PROYECTO 12/08 MODIFICACIÓN Nº 3 DE LAS OBRAS DEL RECRECIMIENTO DEL
EMBALSE DE YESA SOBRE EL RÍO ARAGÓN, ADENDA CON MEDIDAS
CORRECTORAS DEL IMPACTO AMBIENTAL Y PLAN DE RESTITUCIÓN TERRITORIAL
DE SU ENTORNO (NAVARRA Y ZARAGOZA).**

**-INFORME AL GOBIERNO DE NAVARRA SOBRE LOS MOVIMIENTOS DETECTADOS
EN LA MARGEN DERECHA DE LA CERRADA Y PROPUESTA DE ACTUACIÓN-**

**INFORME ESTADO DE LA LADERA DERECHA Nº 1
ENERO 2013**

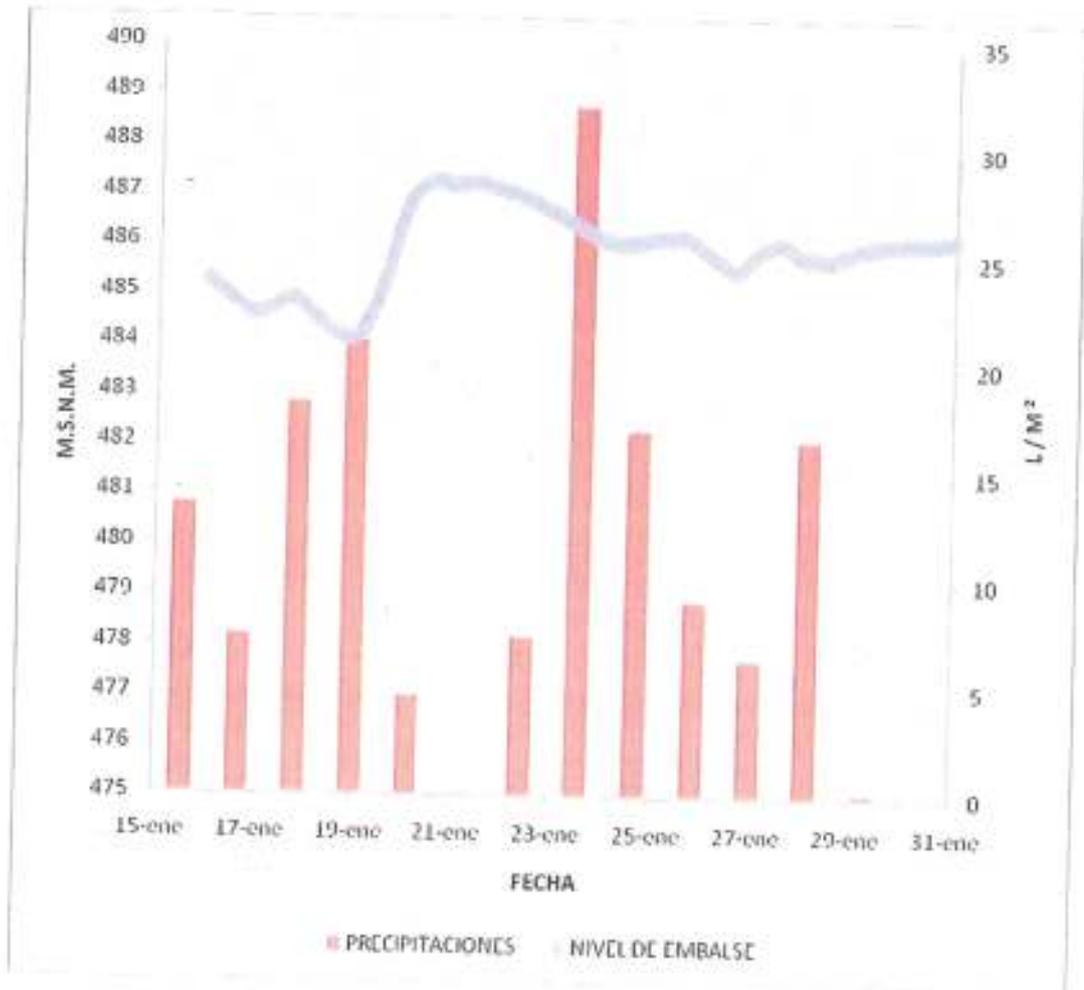
Las condiciones climáticas a lo largo del período comprendido por este informe se presentan en la tabla a continuación, habiendo una temperatura media de 4.4 °C y una precipitación total de 153.7 l/m².

FIGURA 1.- Nivel de embalse y precipitaciones en el periodo del informe
